SUBJECT Gema Report on Certain Electrical Components of the Stabilizer for the Z-20 Destroyer

Prüfbericht

Kommandogeb. S6-Send.2, Schaltschrank
S6-Schrk.5a und Uniformer S6-Umf.1a
Schlingendämpfung auf 200

(Auftragsnummer 7401-S721)

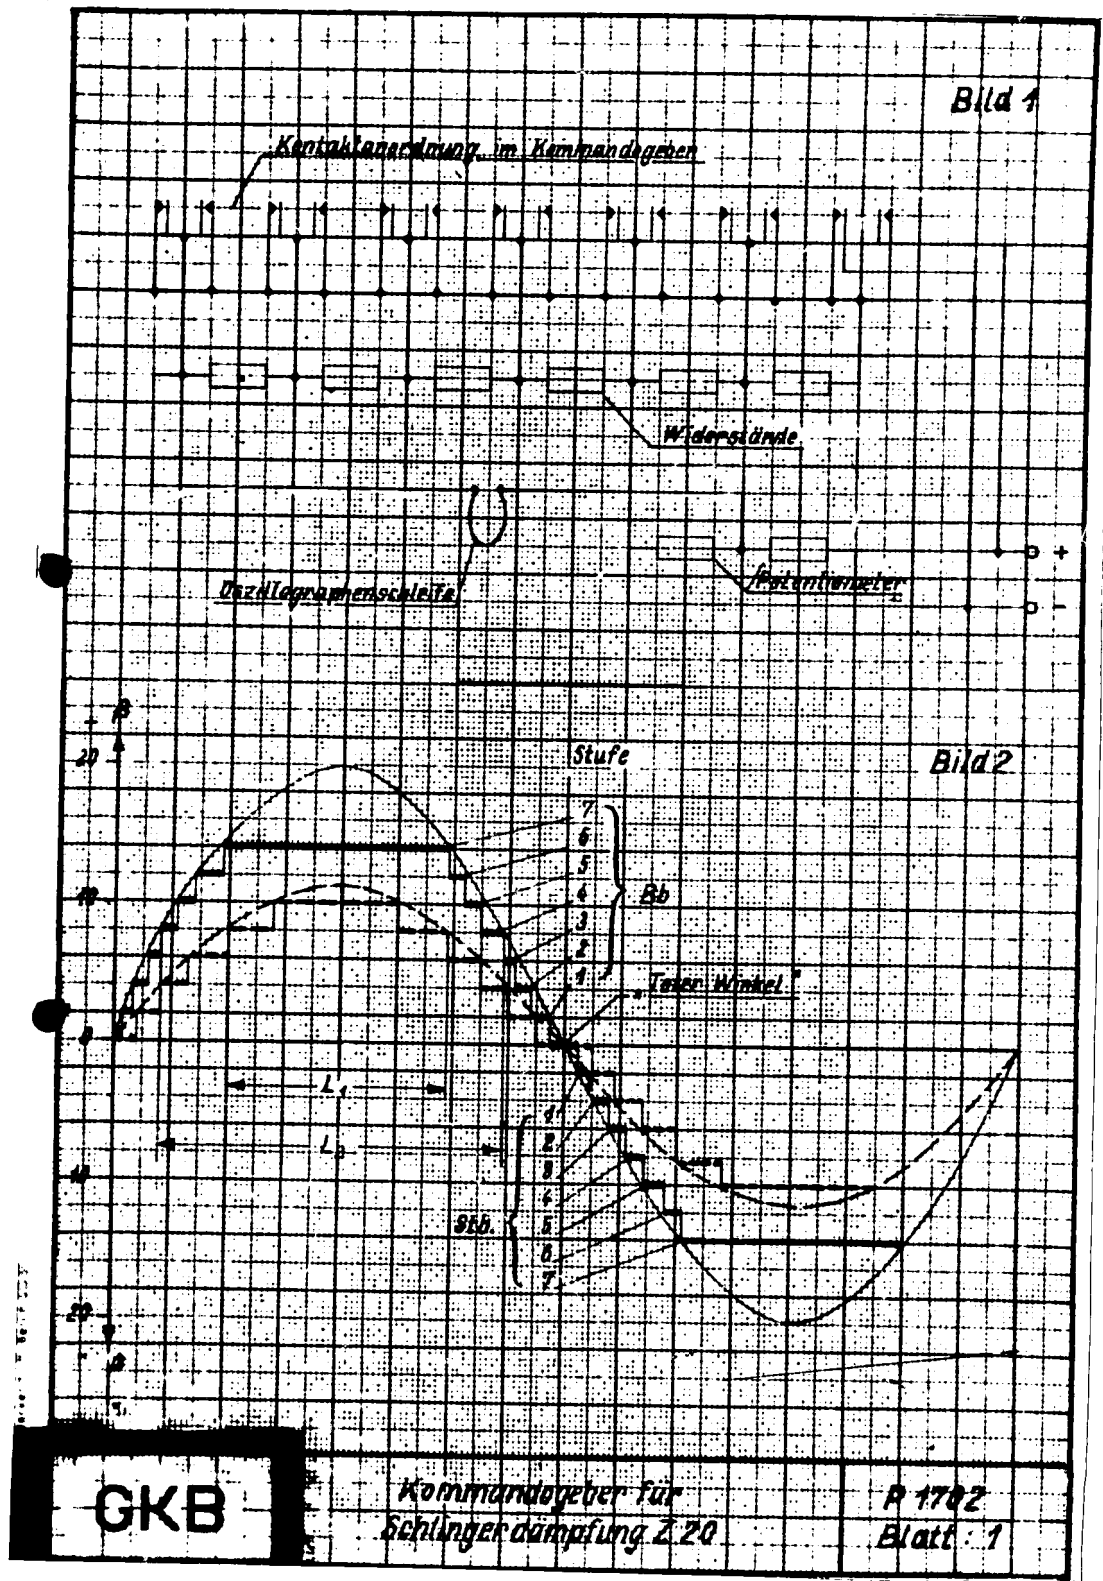
Der im Prüfbericht Z 1701 beschriebene Prüfaufbau (Schlingerstand, Schlingerwiege usw.) wurde im wesentlichen beibehalten und durch eine Widerstandsanordnung (Bild 1) ergänzt, mit welcher die vom Kommandogebor gegebenen Impulse oszillographisch aufgezeichnet werden konnten.

6. Bei der Aufnahme von Oszillogrammen mit der Widerstandsanordnung nach Bild 1 treten - bei Annahme eines max. Schlingerwinkels von $\pm 20^\circ$ und einer Einstellung der letzten Stufe des Leistungsreglers auf z.B. $\pm 14^\circ$ - wie aus der Tropfenkurve in Bild 2 ersichtlich, erstens bei kleineren Winkeln als $\pm 14^\circ$ die letzten Stufen des Leistungsreglers nicht mehr in Aktion, und werden zweitens bei gleicher Periodendauer die Kontaktdauern (L1 und L2) für gleiche Stufen kürzer.
wird nicht der Steuerwinkel β , sondern der Schlingerwinkel κ zu Grunde gelegt, so ergibt sich aus Bild 3:
Bei einer idealen Nachsteuerung zeigt sich (linke Hälfte der Figur) ein symmetrisches Verhalten der Tropfenkurve, wobei ihre Amplitude je nach dem Verhältnis der Bauaufschlagung der Steuerdrehtransformatoren durch die Aufschalttrafos größer oder kleiner sein kann als κ . In der rechten Hälfte der Figur sind die mit einer nicht idealen Steuerung zu erwartenden Verhältnisse dargestellt. Der asymmetrische Verlauf der Tropfenkurve ist nicht mehr vorhanden; beim Pendeln der Steuerung während des Laufes kann -

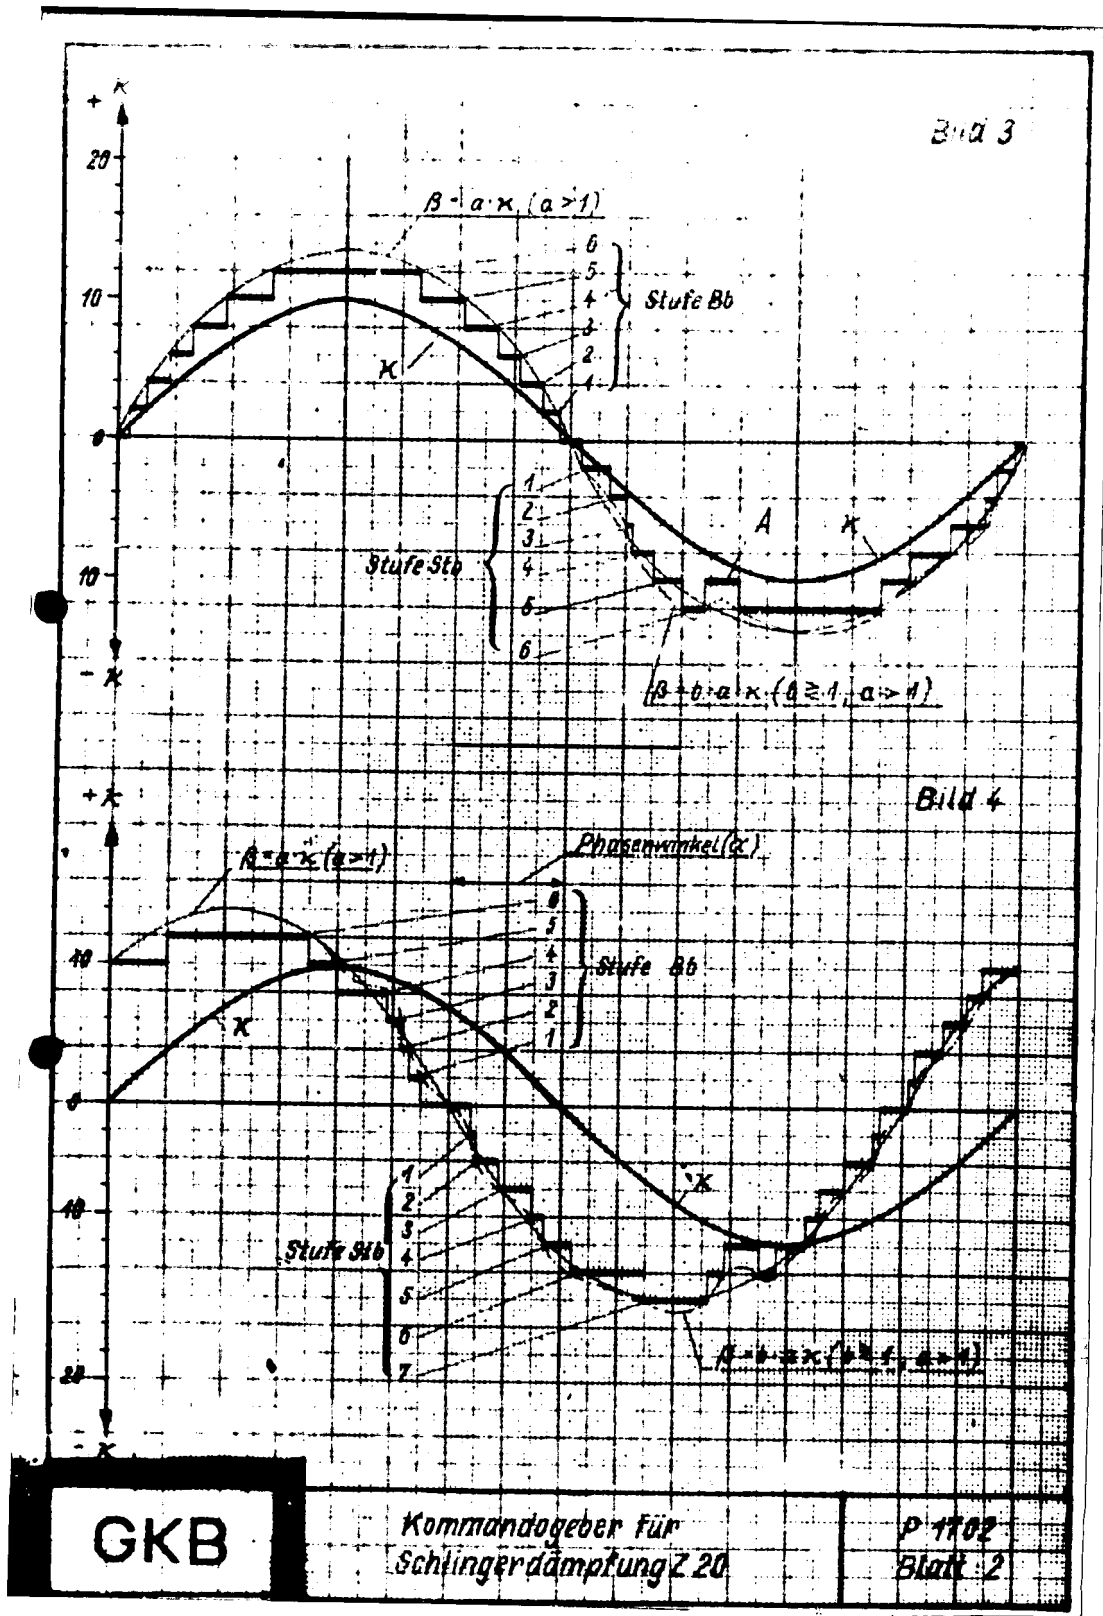
6. Die mit dem Kommandogeber aufgenommenen Oszillogramme entsprechen den theoretischen Ableitungen in Bild 4. Im Oszillogramm 1 mit $\kappa = \pm 13^\circ$ bei 10 sek Periodendauer ist im Steuergerät der Aufschalttrafo für ρ voll beaufschlagt, während alle übrigen auf Stufe 1 stehen; zwischen der κ -Kurve und der Treppenkurve ist daher, wie zu erwarten, nur eine kleine Phasenverschiebung (ein Nachhinken um 7°) festzustellen. Alle durch die Schaltwalze betätigten Kontakte kommen einwandfrei und in eindeutiger Reihenfolge. Da der Schlingerwinkel κ mit $\pm 13^\circ$ größer ist als die an der Schaltwalze für die letzte (7te) Schaltstufe erfolgte Neokenneinstellung von $\pm 12^\circ$, treten alle Stufen in Aktion und zwar entsprechend der Neokenneinstellung Stufe 6 etwa bei 10° , Stufe 5 etwa bei 7° , Stufe 4 etwa bei 5° , Stufe 3 etwa bei 3° , Stufe 2 etwa bei 2° , Stufe 1 etwa bei $1,5^\circ$. Der nicht proportionale Abstand zwischen den "Lichtbalken" - deren Anfang und Ende das Zu- bzw. Abschalten der jeweiligen Stufe kennzeichnet, und die zur besseren Erkenntnis in der linken Hälfte der Figur durch Schraffur hervorgehoben sind - ist eine Folge der nicht proportionalen Abstufung der Widerstände in Figur 1 und an sich belanglos.

Im Oszillogramm 2 mit $\kappa \pm 12^\circ$ bei 10 sek Periodendauer ist durch eine andere Stellung der Aufschalttrafo (ρ auf Stufe 5; ϕ auf Stufe 8 und ψ auf Stufe 8) eine Phasenverschiebung eingetreten und zwar eilt die Treppenkurve jetzt um einen Winkel $\alpha = + 35^\circ$ voraus. Auch hier kommen die Kontakte einwandfrei und in eindeutiger Reihenfolge. An der mit A gekennzeichneten Stelle ist das schon erwähnte beim Pendeln der Steuerung während des Laufes auftretende, vorübergehende und kurzseitige Zurückgehen auf eine andere Stufe

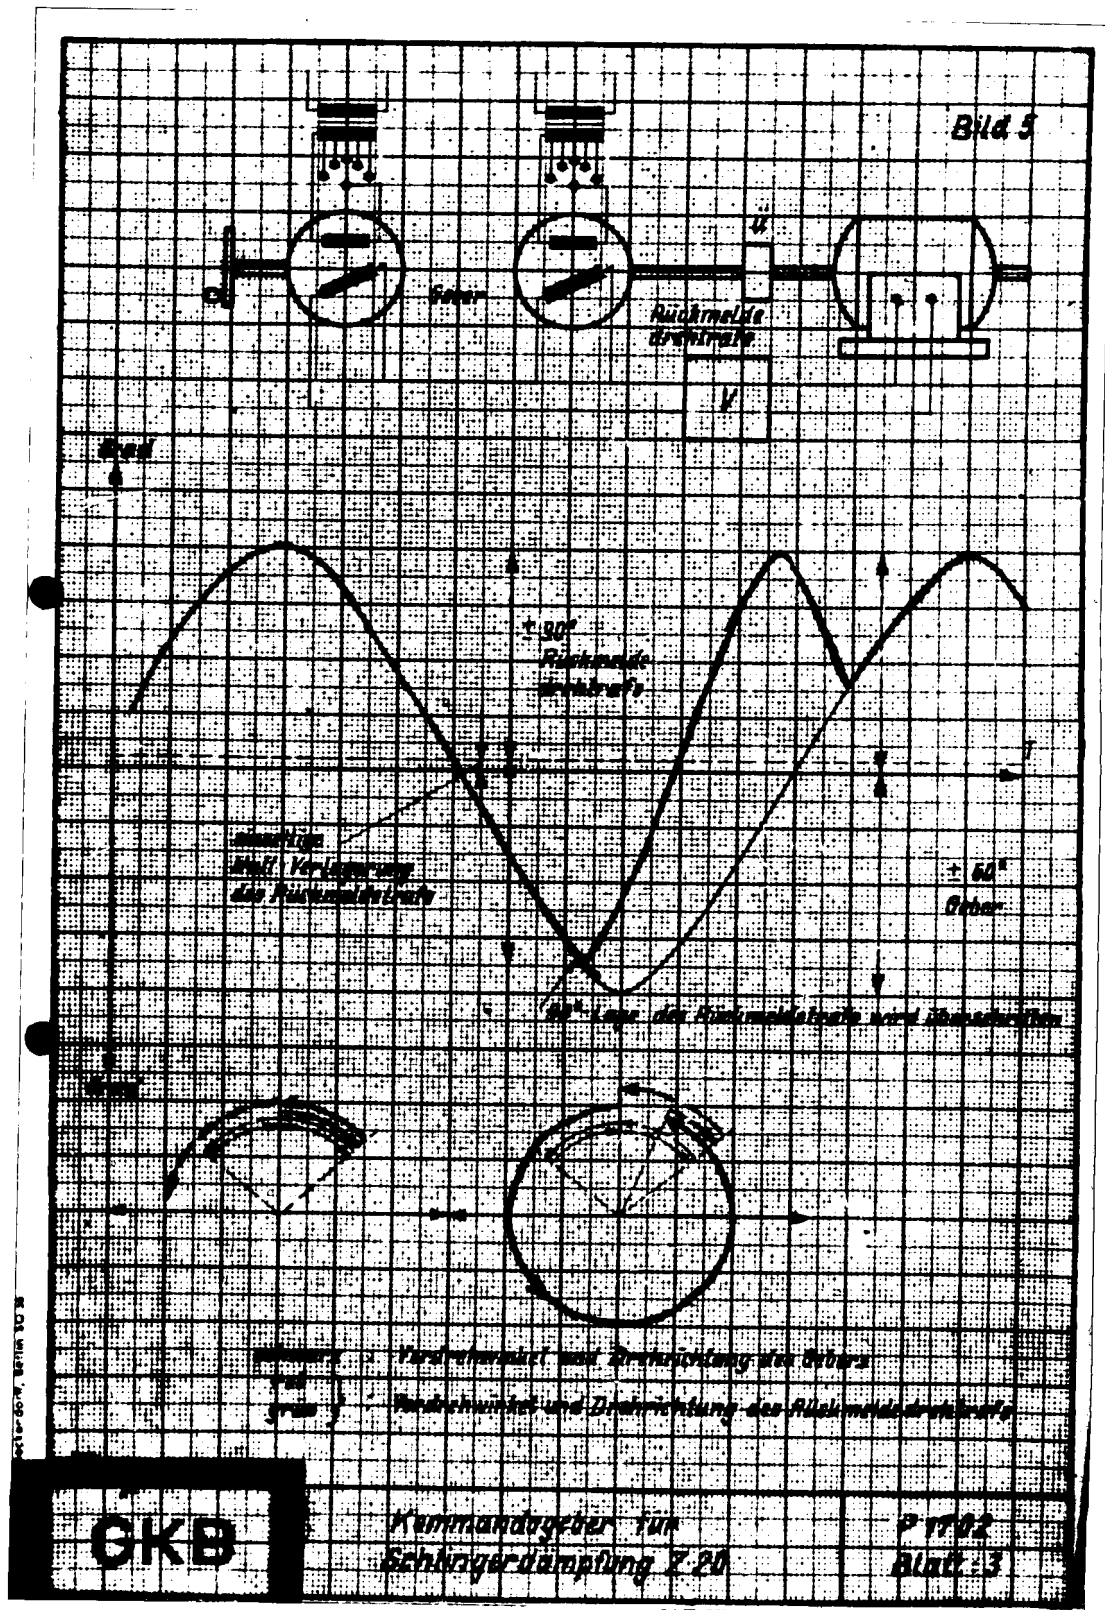
Im Oszillogramm 3 mit $\chi = \pm 13^\circ$ bei 10 sek Periodendauer ist das Verhalten des Kommandogebers dargestellt, wenn das auf Seite 2 erwähnte Durchdrehen des Antriebmotors für die Schaltwalze eintritt. Es ist zu erkennen, daß sich zwar wieder ein periodischer Verlauf einstellt mit einer etwa gleichen Schwingungsdauer von 10 sek, daß aber die Länge der Halbwellen sich etwa wie 3 : 1 verhält, d.h. die (in den Oszillogrammen willkürlich oben angenommenen) Backbordkontakte sprechen über eine 3-fach solange Zeit an wie die Steuerbordkontakte, wenn sie zwischendurch auch einmal kurzzeitig bis auf die 4. Stufe zurückgehen. Außerdem ist das vorher vorhanden gewesene Voreilen um einen Phasenwinkel von $\alpha = + 35^\circ$ zu Null geworden. Ein solches Verhalten ist für die Schlingerprüfanlage unbrauchbar.

Es muß also auf jeden Fall dafür gesorgt werden, erstens daß der Rückmelde-Drehtrafo nicht zu weit geschwächt wird (durch Anschlag am Aufschalttrafo, wenn ein solcher überhaupt verwendet werden muß); zweitens daß bei Ausfall der Erregerspannung für den Rückmelde-Drehtrafo irgendeine Sicherheitsvorrichtung in Tätigkeit tritt.

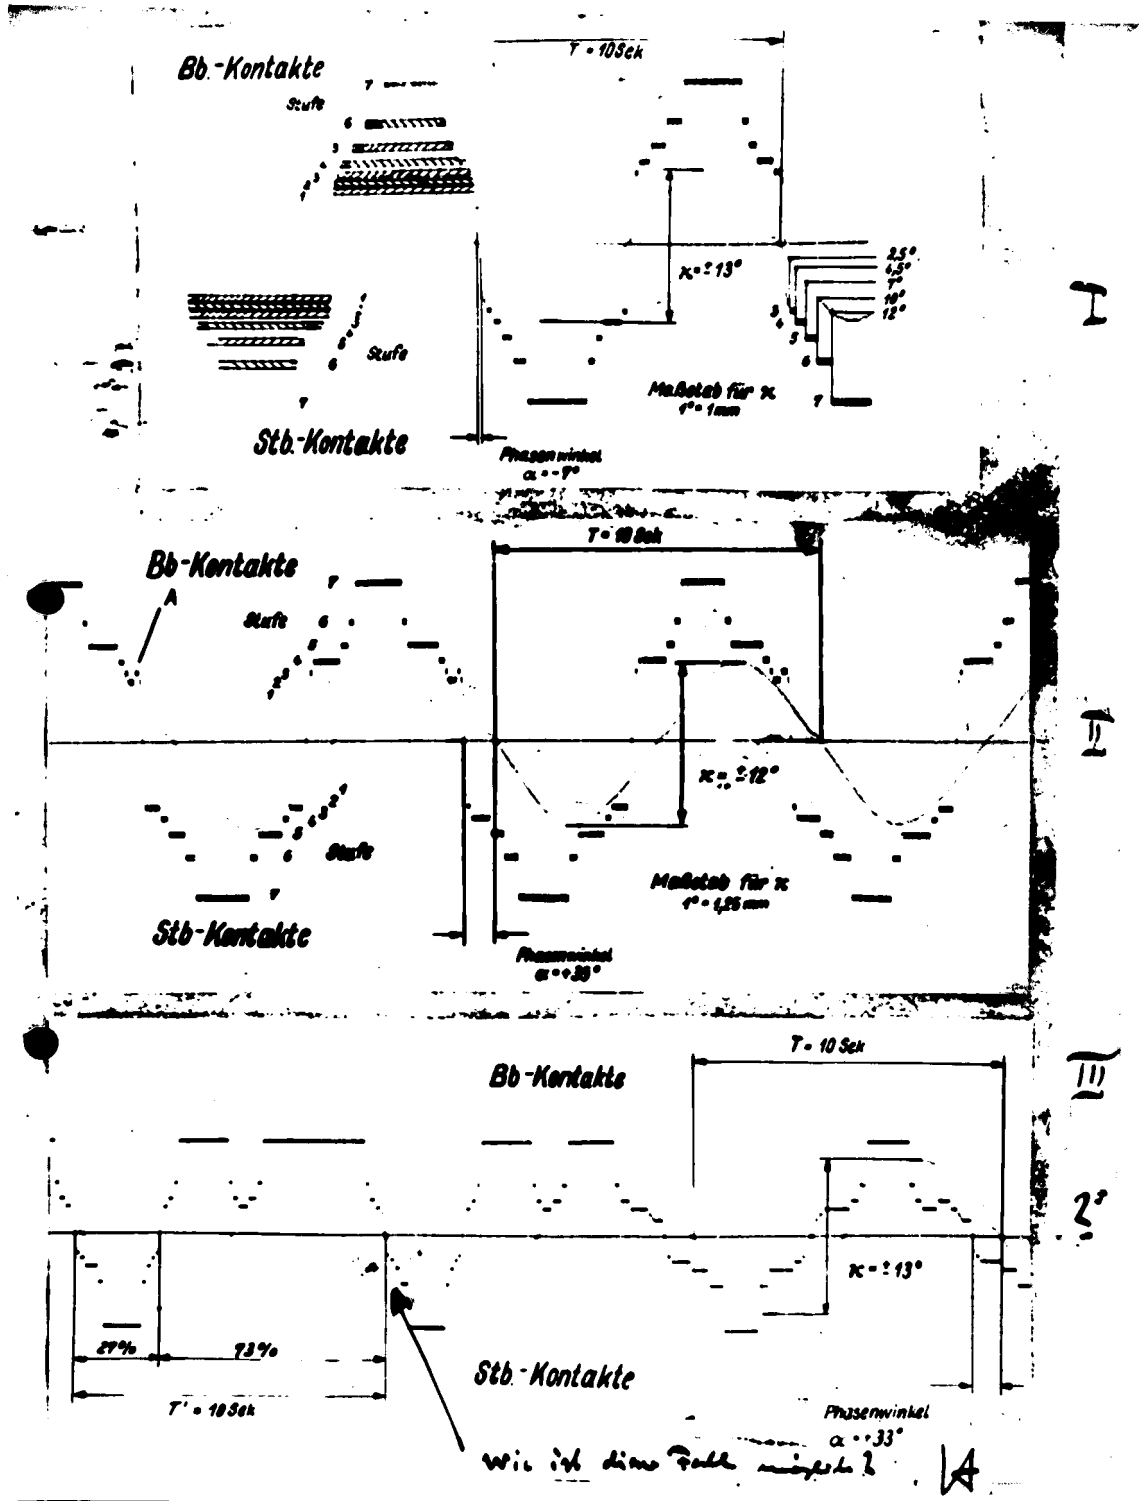
GKB	Kommandogebir für Schlinderdämpfung Z 20	P 1702 Blatt 4
------------	---	-------------------

Bei der Prüfung wurde das Durchdrehen des Antriebmotors dadurch herbeigeführt, daß die Erregung des vom Steuermotor vorstellten Rückmelde-Drehtrafo durch einen vorgeschalteten Aufschalttrafo stark geschwächt wurde. Wie sich aus Bild 5 ergibt, ist auch bei einer Stirnradübersetzung zwischen Rückmelde-Drehtrafo und Steuermotor ein Verlauf der Treppenkurve, wie auch aus dem Oszillogramm 3 hervorgeht, zu erwarten, wenn der Rückmelde-Drehtrafo zu schwach erregt wird und einseitig liegt. Der Kurbeltrieb ist nicht dafür verantwortlich zu machen.

Nach den vorliegenden Prüfergebnissen können der Kommandogebor, der Schaltschrank und der Umformer für weitere Untersuchungen an Bord eingebaut werden. Im Kommandogebor ist an sich für den Nachmelde- Drehtrafo des Steuermotors kein Aufschalttrafo vorgesehen. Wenn die Untersuchungen der Gesamtanlage ergeben, daß ein nachträglicher Einbau (zur Vergrößerung der Amplituden bei Phasenverschiebung) erfolgen muß, so ist auf die Gefahr des Durchdrehens des Antriebmotors mit seinen Folgen zu achten.
